铜川市印台区马家河村民兴煤矿
矿山地质环境保护与土地复垦方案

2019年8月

编制单位：陕西核工业工程勘察院有限公司

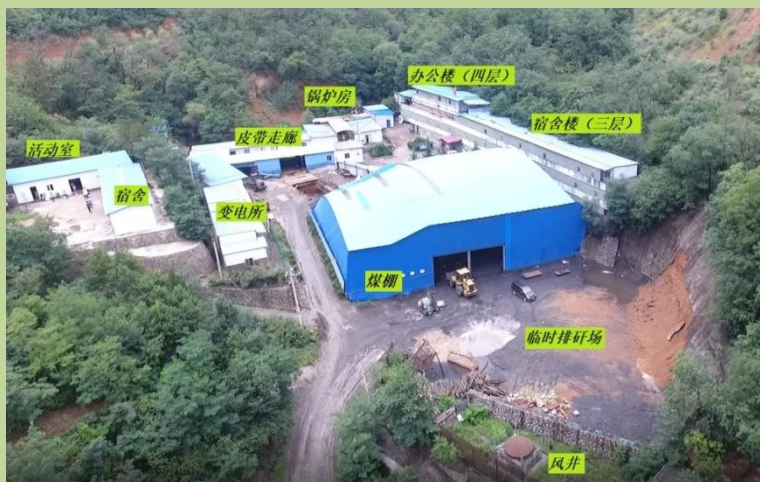
照片 1-1 联合工业场地建筑一（镜向 300°）

由于用地问题不能解决，临时建设在联合工业场地内，考虑生产高峰时拥堵，2019年增建磅房二和地磅二，联合工业场地现状见图 1-9 工业场地总平面布置图（现状）。联合工业场地建设已基本完成（截至目前，地面工程还有运输筛分皮带安装、危险边坡治理工程未完成），建筑现状见照片 1-1、1-2、1-3。矿井联合工业场地总平面布置图。见表 1-2 地面建设工程占地情况表、表 1-3 联合工业场地主要技术指标表。

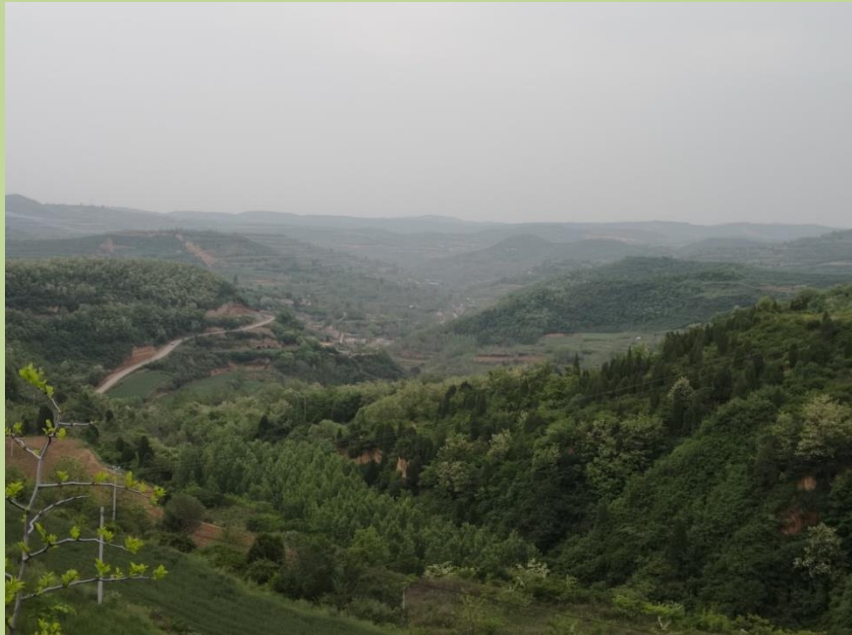
照片 2-1 民兴煤矿矿区地形地貌（镜向 130°）

评估区地处陕北黄土高原与关中盆地(渭北长梁沟壑)过渡地带(照片 2-1、附图 1)，区内沟谷展布多数为北西向，地形较复杂，总观地形呈西北高东南低之势，海拔 1075~1275m 之间，最大相对高差 200m，沟底与长梁的高差 70~132m 之间。在矿区中

区内均为黄土覆盖，厚度 30~96m，井田部分为梯田式耕地（照片 2-1），部分地区为灌林丛和刺槐林，植被较差。

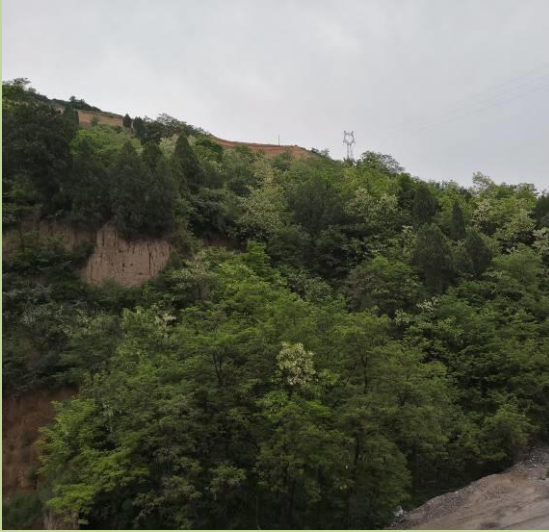
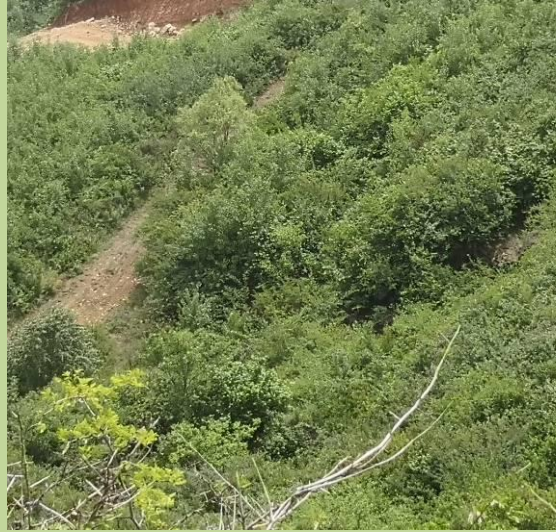
照片 2-2: 乔木(炸药库附近, 镜向 90°) 照片 2-3 灌木(安河沟上游, 镜向 260°)

本矿区位于印台区东部丘陵山区，自然生态环境较好，植被覆盖率可达 90%。根据调查，井田范围内植被类型较多，适生的优良树（草）种主要有刺槐、油松、小叶杨等乔木（见照片 2-2），黄刺玫、白刺花、酸枣、鼠李、水洵子、荆条等灌丛（见照片 2-3）、草本植被主要为铁杆蒿、艾蒿、飞廉、扁蓄、披碱草、青茅等。

本井田内主要为森林生态系统，植被类型丰富，树种繁多，森林覆盖率达到 88.0%~91.7%。由于井田范围内山体相对高程不大，垂直带与水平带一致，带内分异不明显，仅因水分和光照受地形分割而引起生态条件变化所产生的空间分异，刺槐林、杨树均以人工林为主，以前为生产坑木而种植，该树种繁育能力强，目前主要生长在坡体中下部，阳坡阴坡均有分布，小叶杨主要生长在沟侧部位，油松主要生长在阴坡、

半阴坡。坡体中上部主要为灌木丛，以黄刺玫、白刺花、酸枣、鼠李为主，多呈混交状态，单独成林以黄刺玫和白刺花为主。

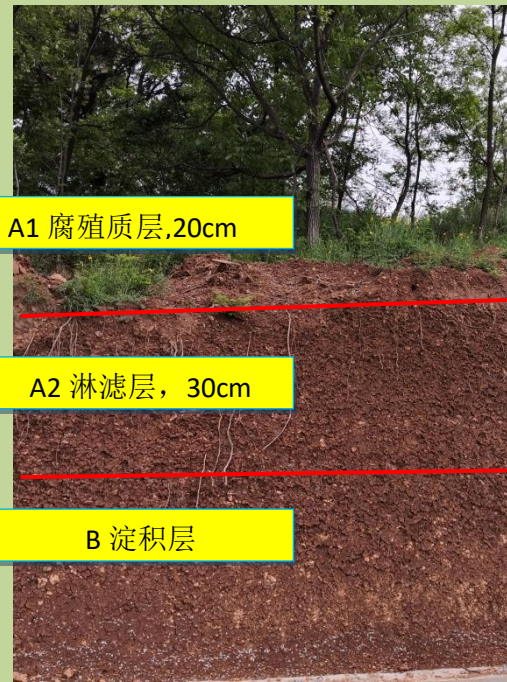
照片 2-4：耕地土壤剖面（张家村南侧） 照片 2-5：林地土壤剖面（联合工业场地西侧军潘路边）

褐土主要分布在塬面及其他平缓地带，经人类长期耕种熟化，特别是施加土粪，堆积覆盖形成的。母质为黄土或黄土状物质。土体结构，上部为活土层，下伏属自然褐土的层次，孔隙度为 52.5%，覆盖层质地为轻壤和中壤，有机质平均含量为 13.20g/kg，全氮平均含量为 0.74g/kg，有效磷平均含量为 11.30mg/kg，速效磷平均含量为 142.48mg/kg，土壤 PH 值平均值为 8.25。土壤结构良好，透水、透气，便于耕作，有利于作物根系的生长。其下的粘土层质地中壤至重壤，结构紧密，孔隙度仅 42.3%，吸收性能强，通透性差，有托水托肥作用。它具有通气、通水、保水、保肥、耐旱、耐涝的生产性能，适种作物广泛，生产水平较高。在区内主要分布在耕地园地等地类。

黄绵土母质为第四纪风成黄土。它没有明显的剖面发育层次，仅由熟化层和母质两个层次构成，全剖面颜色、质地、结构比较均一，以浅棕或浅黄棕为主，土层深厚，土体疏松多孔，适耕期长，但土壤肥力低。在区内主要分布在林地草地等地类。

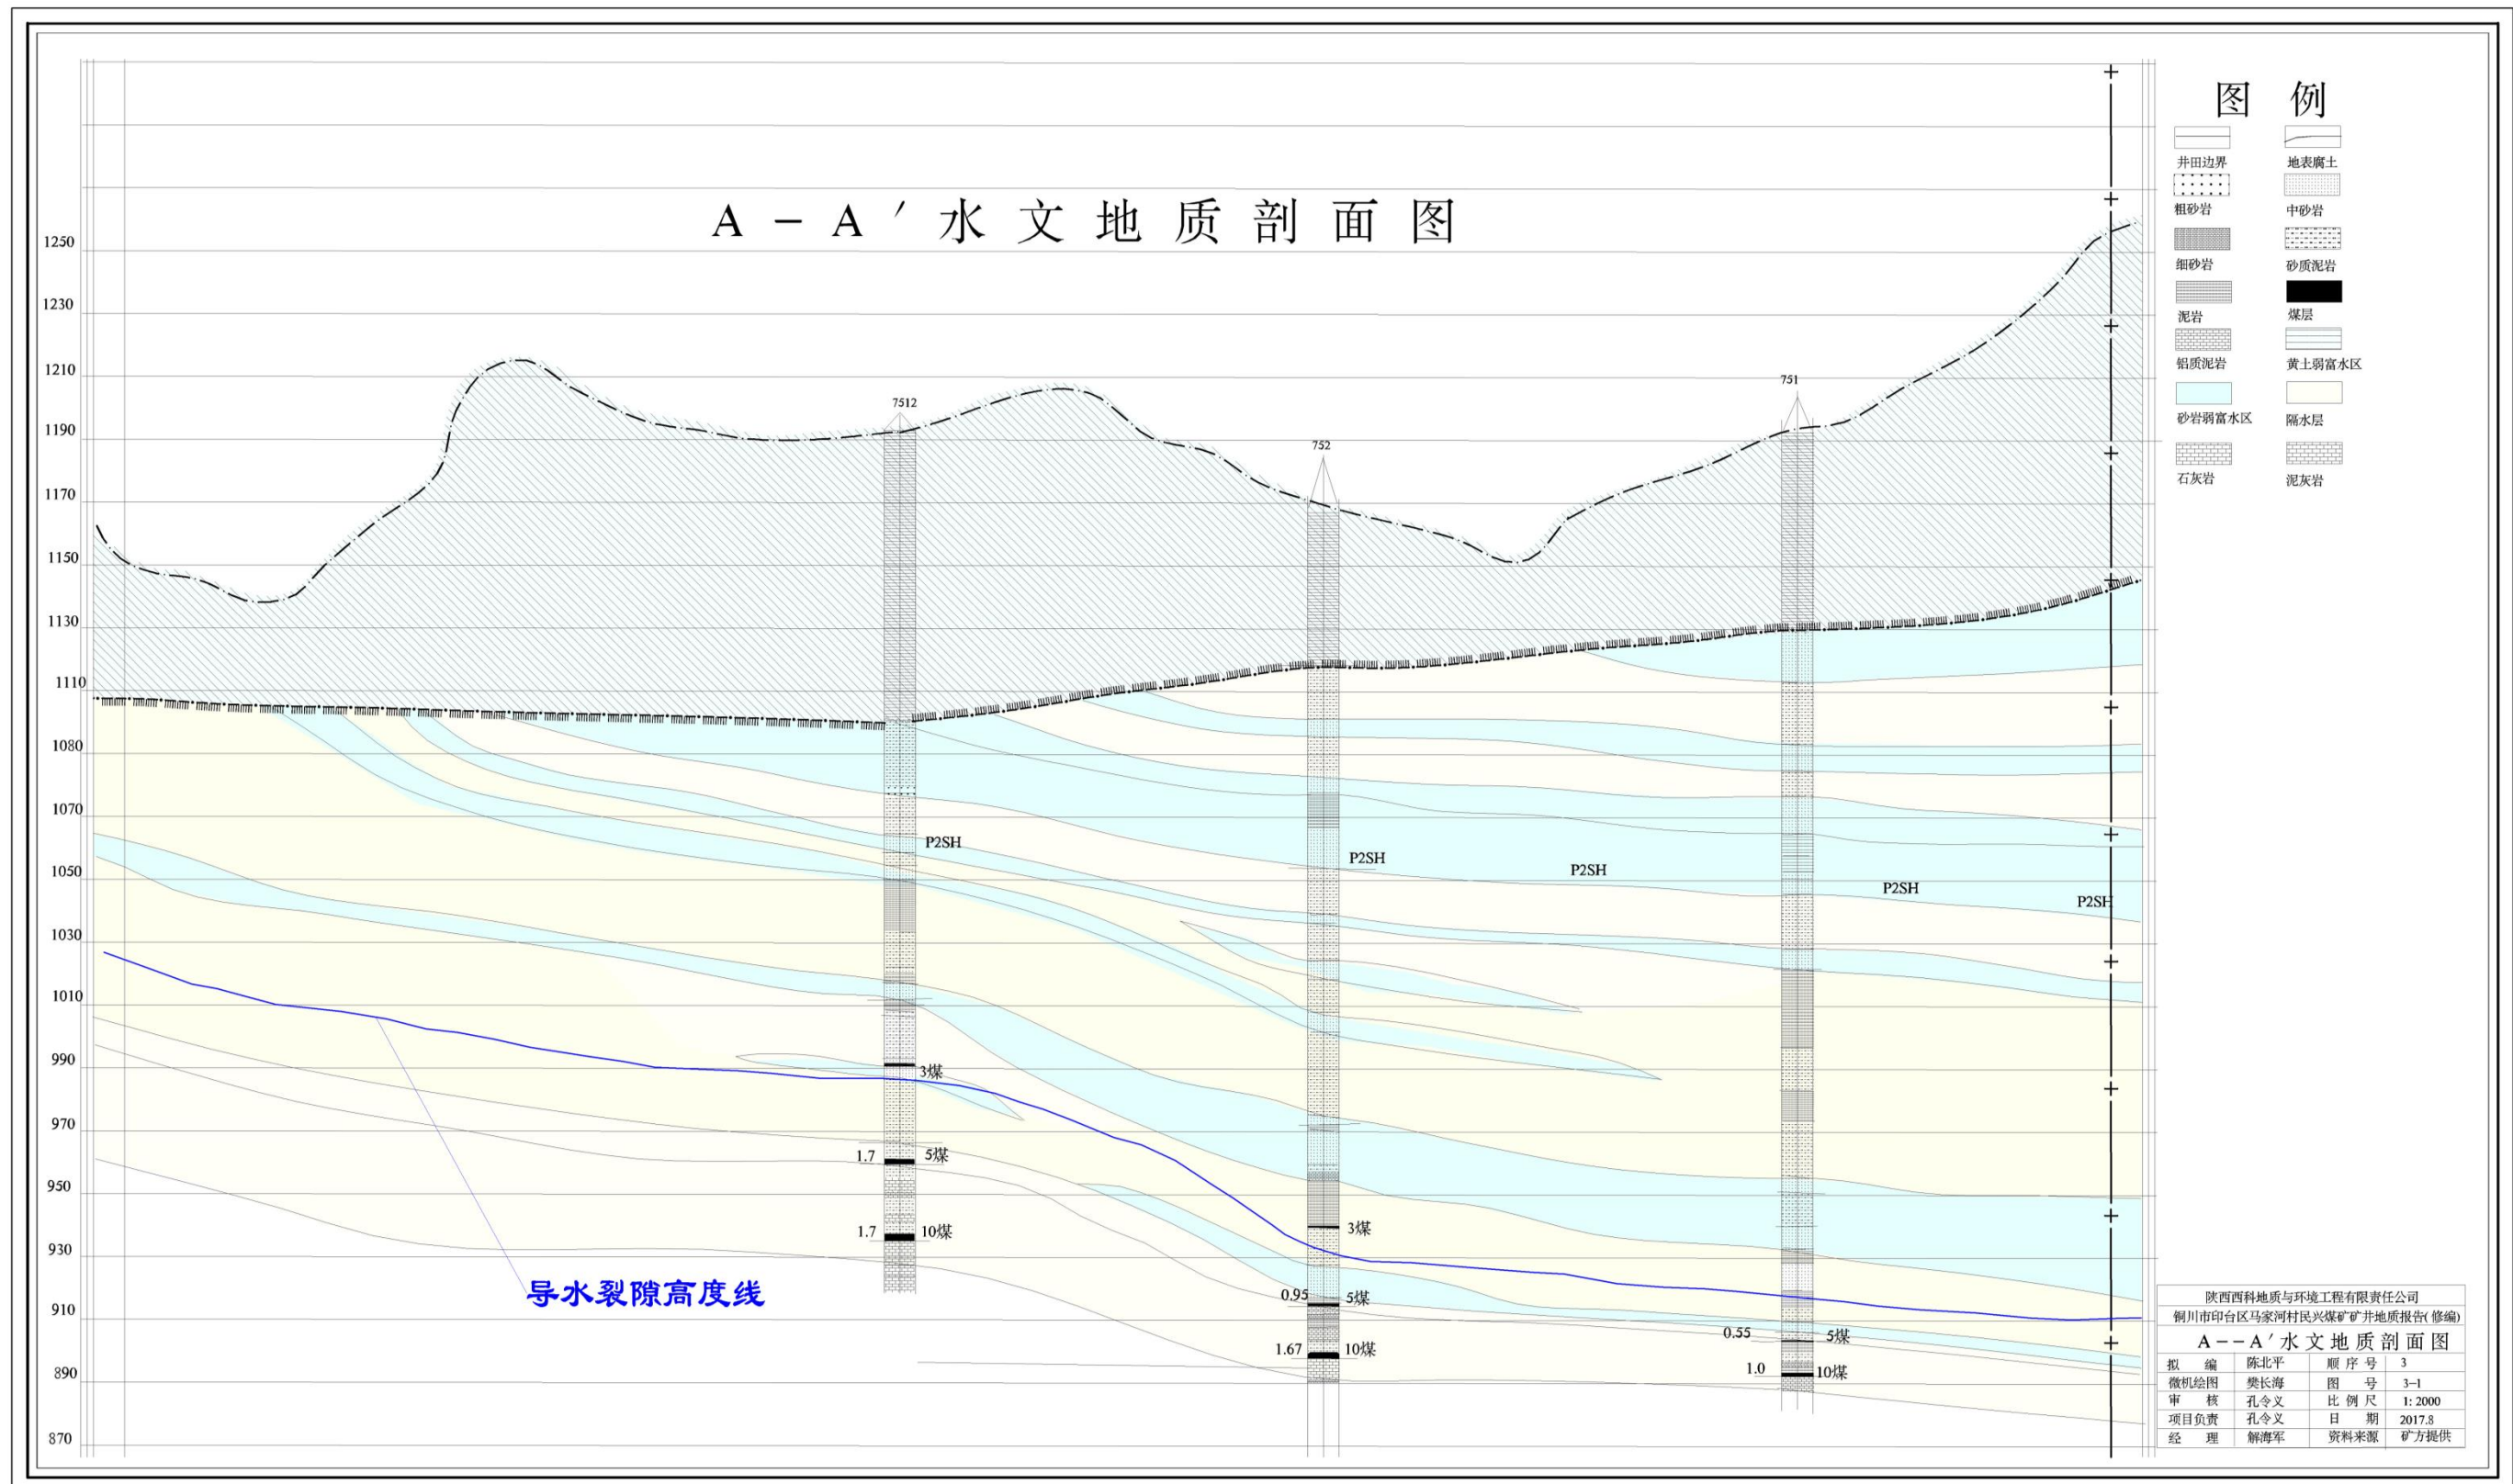
图 2-6 水文地质剖面图

矿区水文地质图见图 2-5，水文地质剖面图见图 2-6。

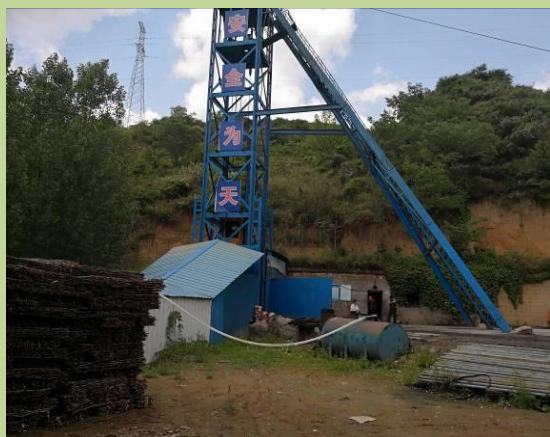
照片 2-6 煤矿开采
(镜向 90°)

该矿区范围内由原印台区马家河村煤矿 2001-2007 年采用房柱式采煤方法开采 5 号煤层，形成采空区 2.1012hm²。在井田西北部范围，由原铜川矿务局桃园煤矿(1973-1980 年开采)采用长壁炮采采煤方法开采 10 号煤层形成采空区约 37.1050 hm²，井田东部为原凯达煤矿现已关闭（见表 2-4）。现状方圆 2 公里内无其他矿权，民兴煤矿主要开采上石炭统太原组 5 号和 10 号煤层，规划生产能力 30 万 t/a。（见照片 2-6）

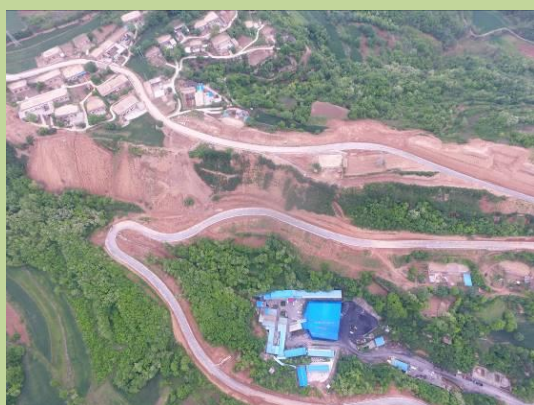
照片 2-8 交通道路（军潘公路）
(镜向 30°)

在矿区内沿安河沟印台区新建军（台岭）潘（家河）公路（见照片2-8），柏油路面，在矿区西北角连接入309省道。该道路于2018年建成，尚未验收，由于该道路项目未进行压覆矿产资源评估工作，民兴煤矿正在与相关部门沟通协调，该道路属农村道路性质。

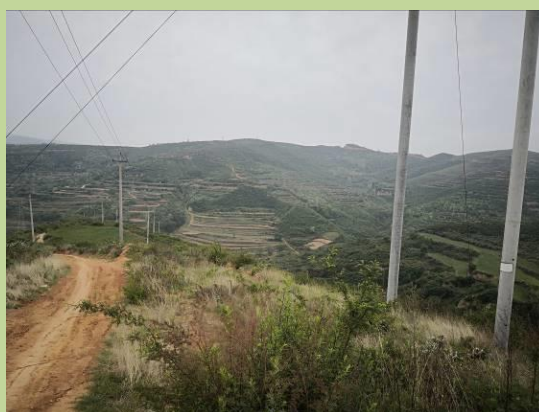
照片 2-9 输电线路
(镜向 140°)

铜川市印台区马家河村民兴煤矿井田范围内除有矿井工业广场外，没有大型的其它重要设施，只有一条煤矿专用 10 千伏输电线路东西向穿过矿区北部（见照片 2-9）。

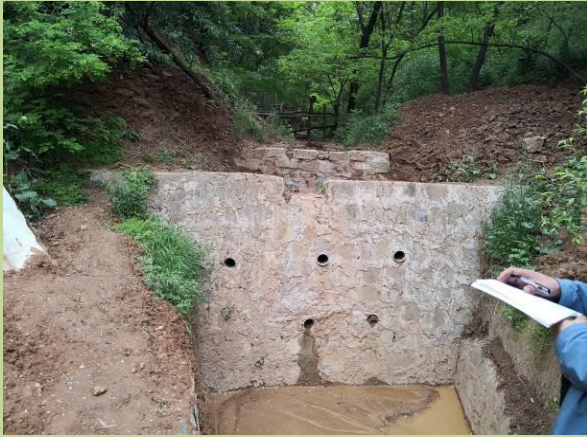
照片 2-10 安河沟拦挡坝(镜向 280°)

工程矿山企业在参考原《治理方案》设计的基础上，民兴煤矿在上联合工业场地东南角新建职工宿舍区，对新开挖边坡进行了浆砌石挡墙治理，对联合工业场地西侧安河沟浆砌了拦挡坝和跌水槽（见照片 2-10、2-11），完成工作量 850 m³，累计投入 47.5299 万元。

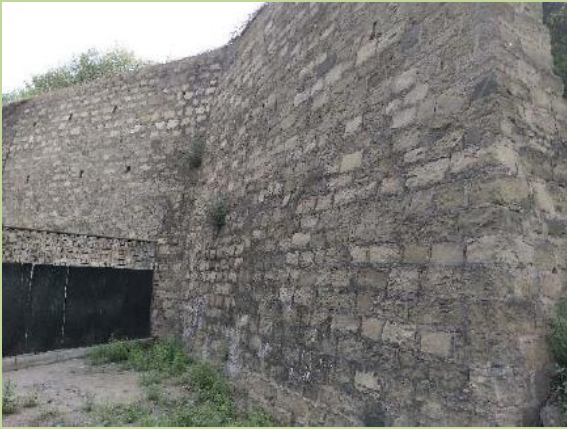
照片 2-12 场地边坡修建挡墙（镜向 S）

的地质环境治理措施有：塌陷区裂缝填充、场地边坡修建挡墙（照片 2-12）、公路维修（照片 2-13）、输电线路维修、地面塌陷监测（先后布置了 3 个地表岩移观测站）、含水层监测、地形地貌监测、水土污染监测等。

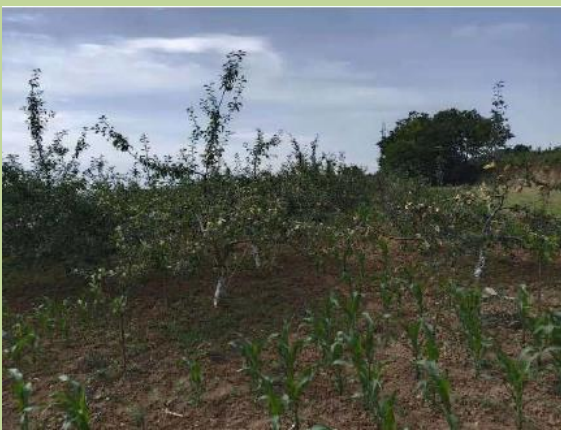
照片 2-14 耕地复垦（镜向 S）

土地复垦措施有：裂隙充填工程、土地平整（平整后高差±5cm）、土壤培肥（采用有机肥、无机肥相结合的方式）、耕地复垦（照片 2-14）、园地复垦（栽植苹果、照片 2-15）、林草恢复（乔木林地采用乔灌结合方式，栽植油松株行距 2m×2m；紫穗槐株行距 2m×2m，照片 2-16）、排矸场矸石分级整平（照片 2-17）、土地复垦监测、林草管护等。

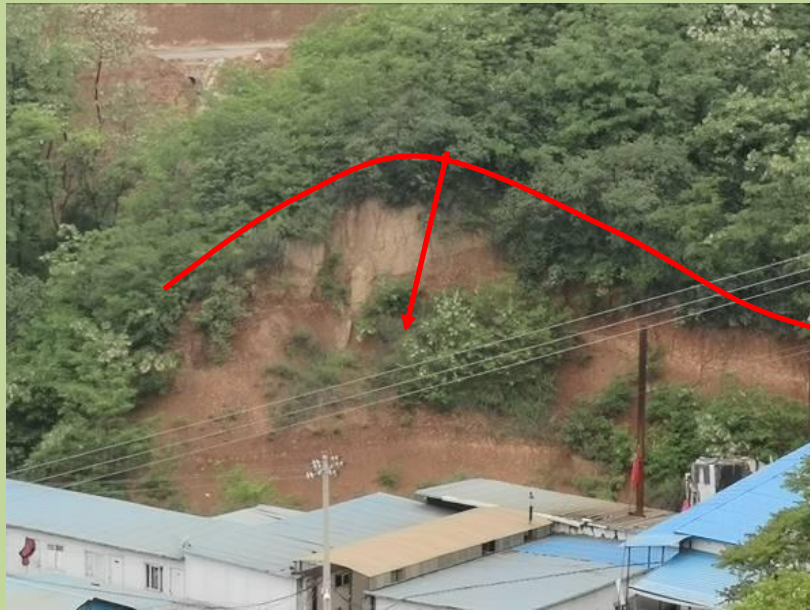
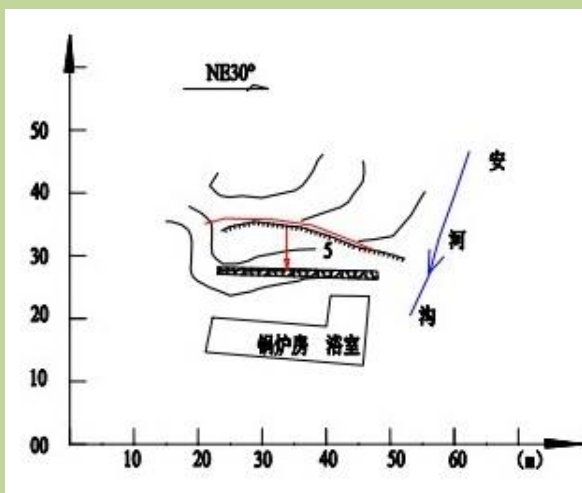
照片 3-1 By1 崩塌隐患（镜向 260°）

该崩塌隐患位于联合工业场地西部边缘，坐标 X=*****，Y=*****，场地开挖过程中形成土质边坡，（照片 3-1，图 3-2、3-3），设有护脚墙（砌护 2.0m 高）。边坡宽约 30m，高 5~6m，其坡向东，坡度约 65°，其下为热风炉、空压机房和更衣室房屋约 10 间，其中更衣室 3 间，威胁工作人员以及洗浴职工，人数超过 10 人，地质灾害危害程度中等；该边坡体为上更新统黄土，中上部夹 0.5m 厚的钙质结核层，结构松散，稳定性较差，距房屋 2~4m，坡面存在掉块现象，发育程度中等，因此现状评估危险性中等。

本矿山联合工业场地周边因工程切坡，存在崩塌隐患 5 处，By1、By2、By3、By4 、By5 灾害现状危险性中等，主要以清除危岩体（见图 5-1、5-2）、警示为主，并布设监测。

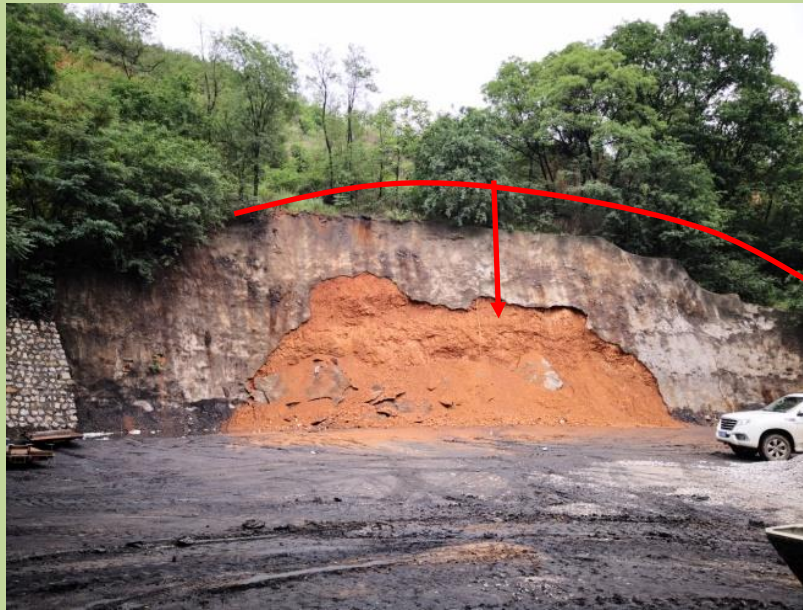
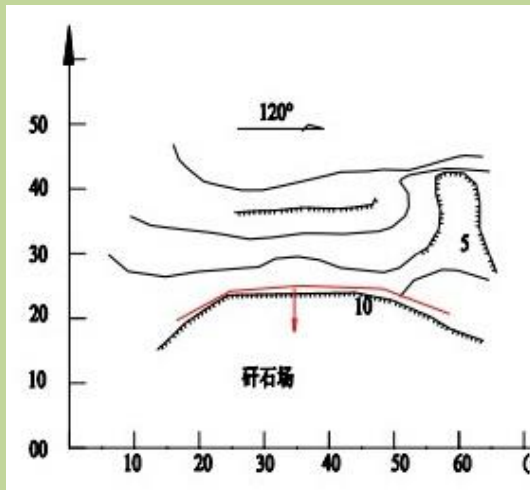
照片 3-2 By2 崩塌隐患（镜向 260°）

该崩塌隐患位于矸石场地东北侧，坐标*****，场地开挖过程中形成土质边坡，（照片 3-2，图 3-4、3-5）。边坡宽约 30m，高 12m，其坡向西，坡度约 70°，该边坡体为上更新统黄土，中上部夹 4.0m 厚的钙质结核层，坡面原为素混凝土喷护，现已发生掉皮，稳定性较差，崩塌发育程度中等。崩塌对矸石场内作业有一定威胁，受威胁人数小于 10 人，受威胁财产小于 100 万元，危害程度小；因此现状评估危险性小。

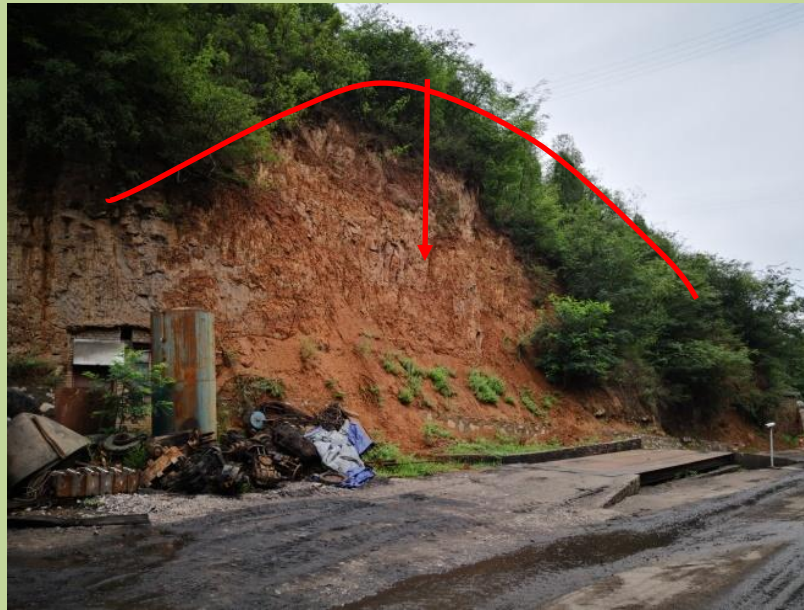
照片 3-3 By3 崩塌隐患（镜向 45°）

该崩塌隐患位于地磅一东北侧，坐标*****（照片 3-3，图 3-6、3-7），开挖场地切削边坡近直立，边坡宽约 36m，高 8-12m，坡向南西，该边坡体为上更新统黄土，坡面较陡，结构松散，抗冲蚀能力差，垂直节理发育，近期存在掉块现象，崩塌发育程度中等，对地磅作业有一定的威胁性，威胁财产小于 100 万元，威胁人数小于 10 人，危害程度小，因此，现状评估危险性小。

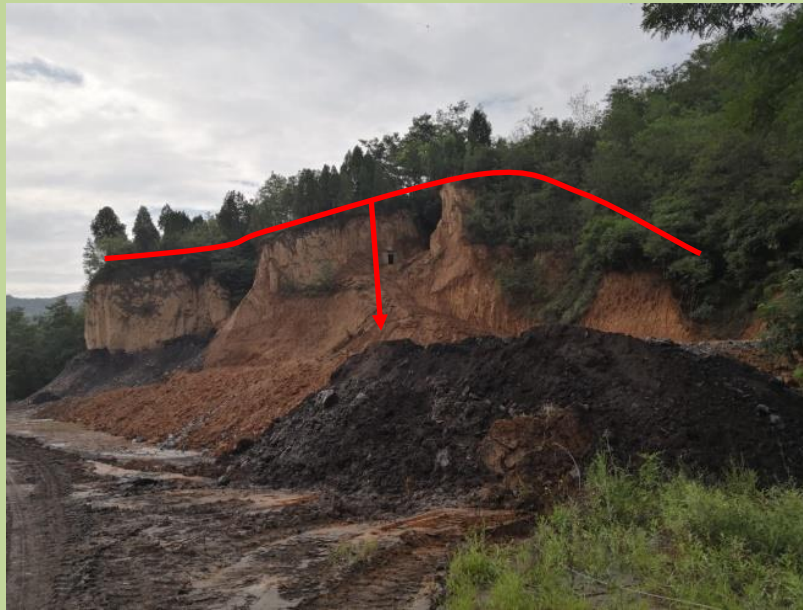
照片 3-5 By5 崩塌隐患（镜向 260°）

该崩塌隐患位于新建磅房二的东北侧，坐标*****（照片 3-5，图 3-10、3-11），开挖场地切削边坡 65°，现正在施工当中，边坡宽约 50m，高 15m，坡向南西，该边坡体为上更新统黄土，坡面较陡，结构松散，抗冲蚀能力差，垂直节理发育，部分土体已切割呈柱状易导致上部土体失稳塌落，崩塌发育程度中等，对坡脚的房屋有一定的威胁性，主要威胁施工人员及设备，建筑施工人员超过 10 人，危害程度中等，因此，现状评估危险性中等。

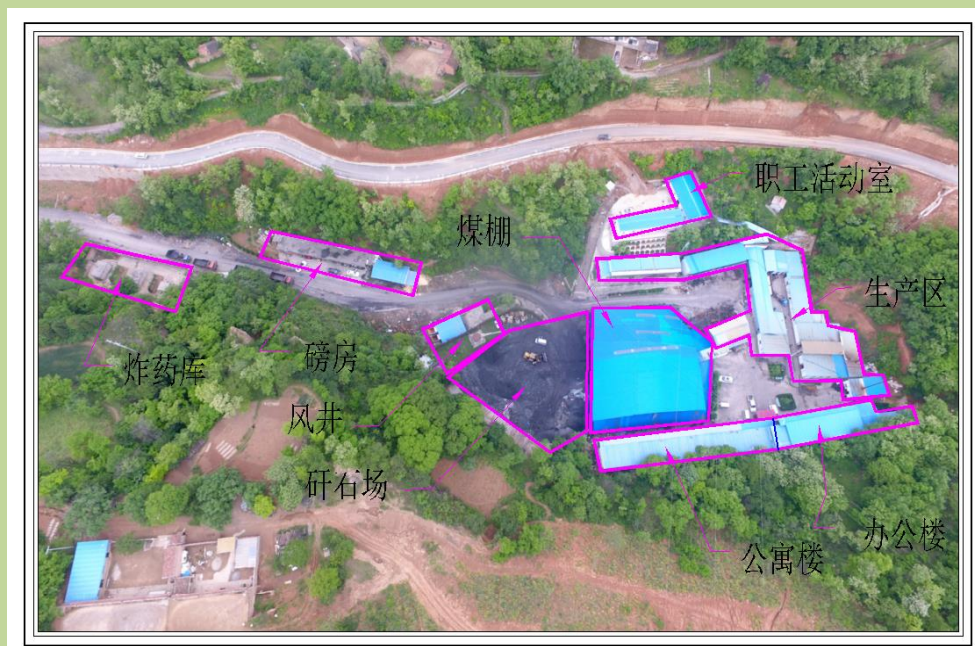
照片 3-11：矿山联合工业场地主要建筑损毁土地现状

联合工业场地位于永久建设用地，面积为 2.081hm^2 。现状情况见照片3-11。职工生活和办公区新建办公楼（四层），单身职工宿舍及探亲楼（三层），基础埋深 1.0m ，职工食堂（平房）建筑面积为 120m^2 ，职工浴室（平房）建筑面积 78m^2 ，职工食堂兼作职工活动室用，建筑基础均为 0.5m 深度。合计建筑占地面积 995m^2 。生产区利用原有磅房、材料库、炸药库等设施（其中磅房 42m^2 ，材料库 126m^2 ，炸药库 63m^2 ），新建的设施有主绞房、热风炉房、通风机房、井下消防水池、污水处理站、空气压缩机房、矿灯房火药库等，根据场地实际，污水处理站建于下工业场地的东南侧。生产建筑基础埋深一般为 0.5m 。新建建筑物总面积 2663m^2 ，占地总面积 2894m^2 。土地损毁程度为重度。

沉陷区地表主要为林地和耕地，现状条件下矿山未进行土地复垦工作；联合工业场地等损毁了原有土地的功能，目前矿山处于试生产阶段，未进行土地复垦工作，仅对场区内部分空地进行了植树绿化。

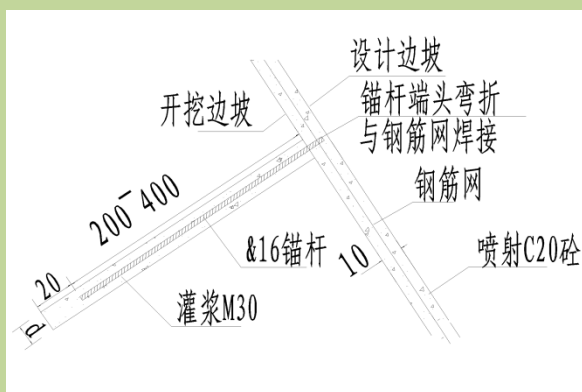
图 5-7 锚喷断面图

砼截排水沟、挂网锚喷图样见见图 5-6、5-7、5-8。采用 C20 砼截排水沟，壁厚 0.2m，深 0.3m。

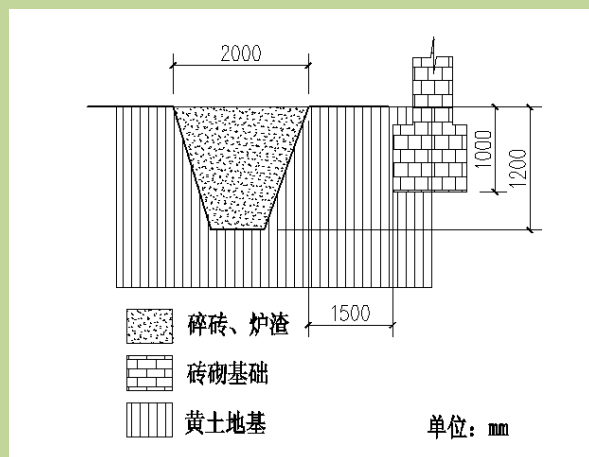
图：缓冲沟做法

(2) **设置缓冲沟**，设置缓冲沟是减少地表压缩变形对建筑物影响的简便而有效的措施，特别起压缩变形较大时，效果更为显著。缓冲沟应设于建筑物外侧，距建筑物的距离应大于基础深度，一般为 1-2m。当建筑物受到平行于建筑轴向的地表单向压缩变形影响时，应沿垂直于地表变形方向设置。当建筑物受到双向地表或斜向压缩变形影响时，应沿建筑物的四周设置。缓冲沟底部应比基础底部深 15-20cm，沟内应充填炉渣或其它可塑性物质，并定期进行检查，发现压实时必须更换充填物，以保证缓冲沟的作用。

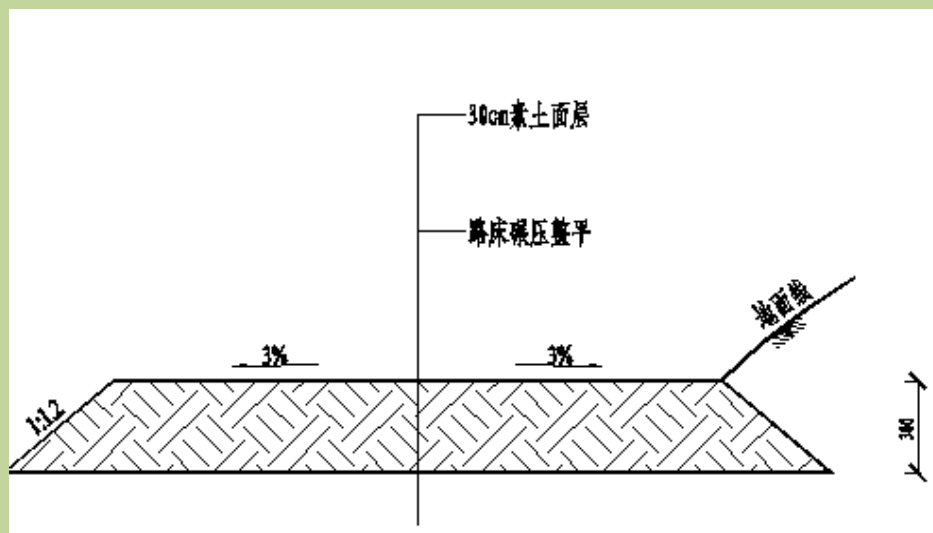
图 5-12 田间道路设计图

根据现状调查情况，场区道路可以与沉陷区耕地的田间道路相通，因此，本次只考虑在平面内布设道路，不考虑区外进场道路。根据实际需求，设计生产路7条，均与现状田间道相接，宽度为2m，总长为4km的素土路面，近期实施生产路4条，长度为1500m，中期实施生产路3条，长度为1500m，远期实施生产路4条，长度为1000m。田间道路设计见下图5-12：

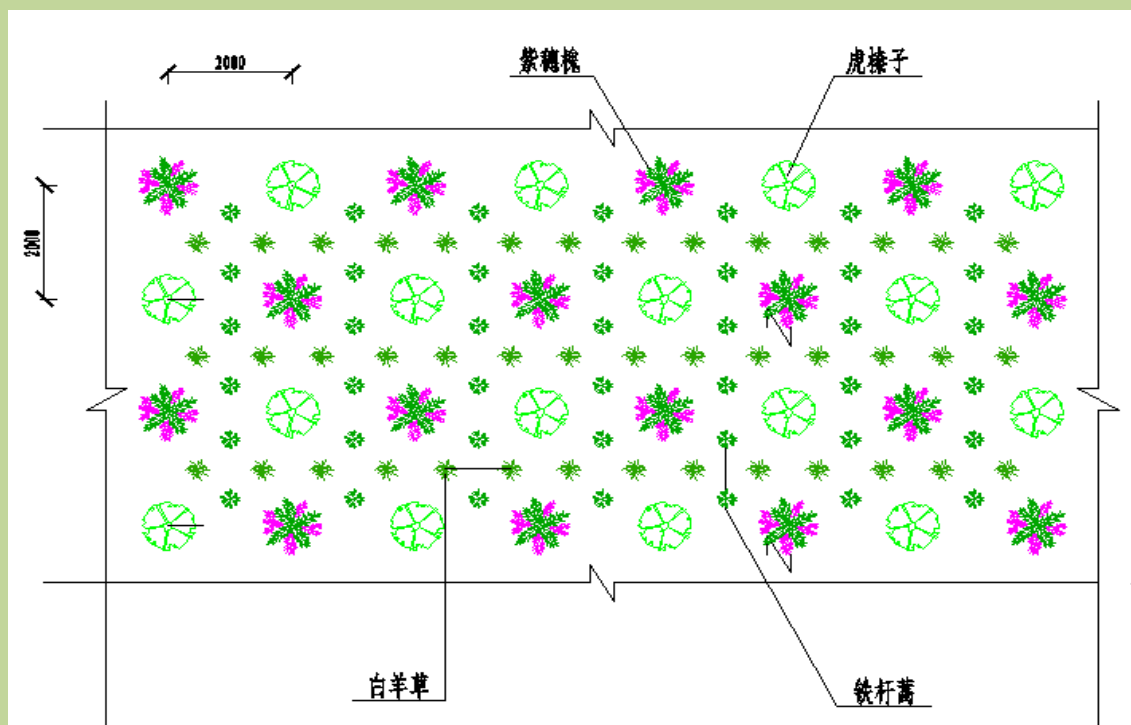
图 5-13 灌木林地复垦设计图

沉陷区林地按照沉陷程度进行补植，沉陷区有林地和其他林地复垦为有林地；灌木林地复垦为原地类。灌木林地复垦设计见下图 5-13，沉陷区林地植被重建工程量见表 5-22。
